# 第三方 检测报告

| 品牌车型 | 特斯拉 Model Y 2021 | 车身颜色 | 红色 |
| 车辆类型 | 小型普通客车 | 检测内容 | 二手车认证检测 |

检测结果为  
非重大事故 · 非火烧 · 非泡水 · 无结构性损伤

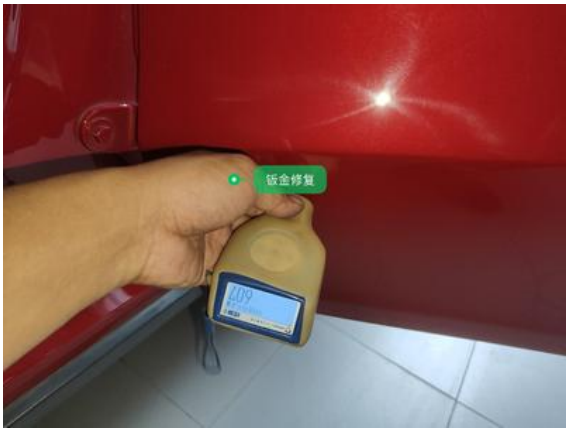
| 外观检测109项，异常1项 | | | |
|---|---|---|---|
| ⚠ | 左后车门 | 钣金修复 | ✓ 左后车门封边    正常 |

左后车门:钣金修复

- 1) 2024年，质保更换后备箱门锁；
  - 2) 2025年6月特斯拉官方进行二手车整备，项目为：右前车门、后备箱盖、右后车门、左后车门、后杠、前杠喷漆，两前弯臂、两前直臂更换；
- 以上维修工项，对应的部件和检修涉及区域会有正常的拆装痕迹，属于二手车正常痕迹。
