# 第三方 检测报告

品牌车型 特斯拉 Model Y 2024

检测内容 二手车认证检测

非重大事故 · 非火烧 · 非泡水 · 无结构性损伤

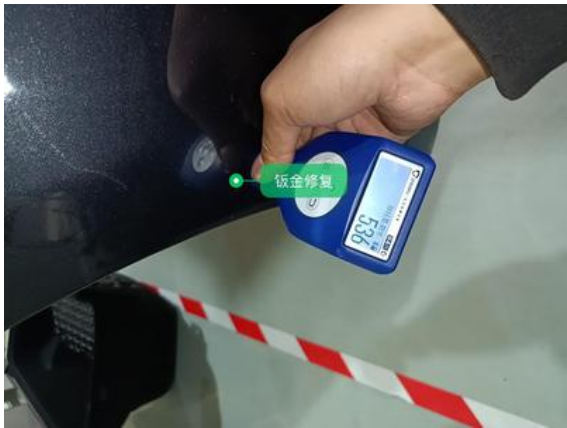
| 外观检测109项，异常2项 | | | |
|---|---|---|---|
| ⚠ 右后车门 | 钣金修复 | ✓ 右后车门封边 | 正常 |

右后车门:钣金修复

1) 2024年，左后车门、右后车门喷漆，左后车门、左后车门密封条更换；右前翼子板、前杠喷漆，右大灯支架、右前轮内衬、右前弯臂、右前支臂更换；

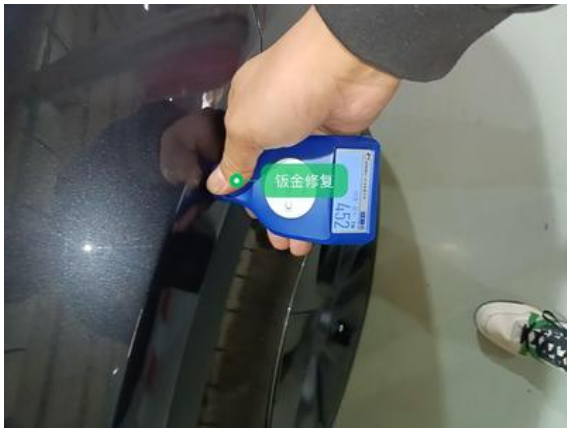
右前翼子板:钣金修复
