# 第三方 检测报告

| 品牌车型 | 特斯拉 Model Y 2023 | 车身颜色 | 黑色 |
| 车辆类型 | 小型普通客车 | 检测内容 | 二手车认证检测 |

检测结果为  
非重大事故 · 非火烧 · 非泡水 · 无结构性损伤

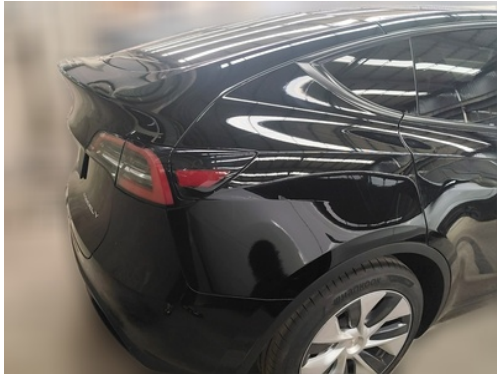
| 漆面照片 | |
|---|---|
| 左后翼子板 | 右后翼子板 |

| 维修检测49项，异常1项，重大事故异常0项 | | | | |
|---|---|---|---|---|
| ⚠ | 右后翼子板 | 钣金修复 | ✓ 右后门槛梁 | 无维修痕迹 |
