# 第三方 检测报告

| 品牌车型 | 特斯拉 Model Y 2024 | 车身颜色 | 灰色 |
| 车架号 | LRWYGCFJ4RC434107 | 车牌号 | 京A |

检测结果为  
非重大事故 · 非火烧 · 非泡水 · 无结构性损伤

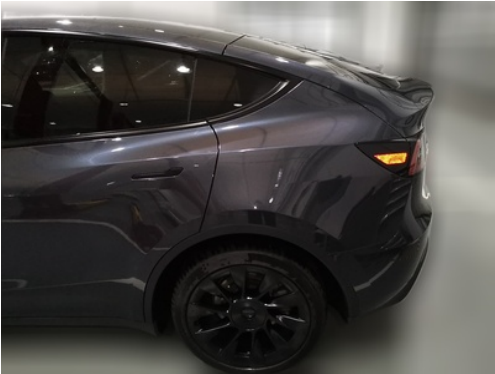
| 漆面照片 | |
|---|---|
| 左后翼子板 | 右后翼子板 |

| 维修检测49项，异常1项，重大事故异常0项 | | | | |
|---|---|---|---|---|
| ⚠ | 左后翼子板 | 钣金修复 | ✓ 左后翼子板内骨架 | 无维修痕迹 |
