第三方 检测报告

品牌车型	特斯拉 Model Y 2021	车身颜色	白色
车架号	LRWYGCEE8MC005002	表显里程	29882公里
使用性质	非营运	初登日期	2021.02.25
车辆类型	小型普通客车	检测内容	二手车认证检测
		出厂日期	2021.02
		检测日期	2025.11.15

非重大事故 · 非火烧 · 非泡水 · 无结构性损伤

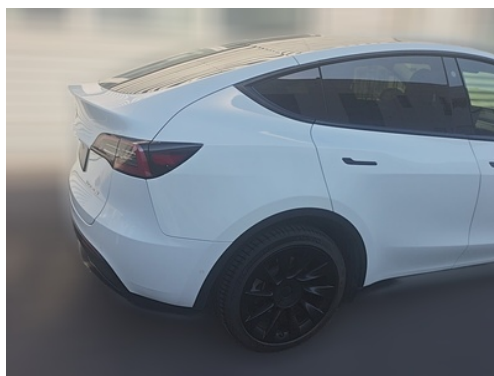
✓ 前防撞梁	无维修痕迹	✓ 前备箱	无维修痕迹
✓ 左前照灯框架	无维修痕迹	✓ 左前纵梁	无维修痕迹
✓ 左前翼子板内骨架	无维修痕迹	✓ 左前减震器座	无维修痕迹
✓ 前围挡板（防火墙）	无维修痕迹	✓ 左车顶边	无维修痕迹
✓ 车顶	无维修痕迹	✓ 左前门槛梁	无维修痕迹
⚠ 左后门槛梁	变形	✓ 左底大边内侧	无维修痕迹
✓ 左A柱内侧及封边	无维修痕迹	✓ 左B柱内侧及封边	无维修痕迹
✓ 左C柱翼子板连接板	无维修痕迹	✓ 左C柱内侧及封边	无维修痕迹
✓ 左后翼子板	无维修痕迹	✓ 左后翼子板内骨架	无维修痕迹
✓ 左后减震器座	无维修痕迹	✓ 左后纵梁	无维修痕迹
✓ 左后导水槽	无维修痕迹	✓ 行李箱底板	无维修痕迹
✓ 行李箱底板四边	无维修痕迹	✓ 行李箱封边	无维修痕迹
✓ 行李箱隔板	无此部件	✓ 后围板	无维修痕迹
✓ 后防撞梁	无维修痕迹	✓ 车身底板	无维修痕迹
✓ 左尾灯框架	无维修痕迹	✓ 右尾灯框架	无维修痕迹
✓ 右后导水槽	无维修痕迹	✓ 右后纵梁	无维修痕迹
✓ 右后翼子板内骨架	无维修痕迹	✓ 右后减震器座	无维修痕迹
⚠ 右后翼子板	钣金修复	✓ 右后门槛梁	无维修痕迹
✓ 右前门槛梁	无维修痕迹	✓ 右底大边内侧	无维修痕迹
