# 第三方 检测报告

| 品牌车型 | 特斯拉 Model 3 2023 | 车身颜色 | 黑色 |
| 车架号 | LRW3E7FS4PC824220 | 车牌号 | 粤B |

检测结果为  
非重大事故 · 非火烧 · 非泡水 · 无结构性损伤

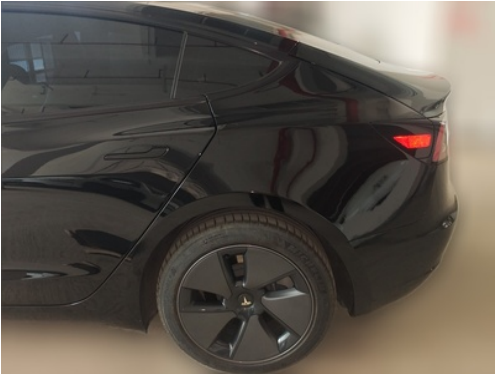
| 漆面照片 | |
|---|---|
| 左后翼子板 | 右后翼子板 |

| 维修检测49项，异常2项，重大事故异常0项 | | | |
|---|---|---|---|
| ⚠ 左后翼子板 | 钣金修复 | ✓ 左后翼子板内骨架 | 无维修痕迹 |
