# 第三方 检测报告

| 品牌车型 | 特斯拉 Model Y 2023 | 车身颜色 | 黑色 |

检测结果为  
非重大事故 · 非火烧 · 非泡水 · 无结构性损伤

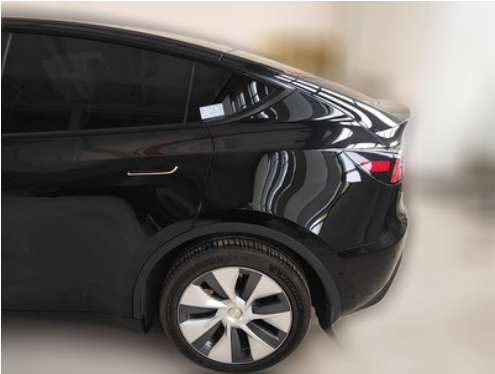
| 漆面照片 | |
|---|---|
| 左后翼子板 | 右后翼子板 |

| 维修检测49项，异常2项，重大事故异常0项 | | | |
|---|---|---|---|
| ⚠ 左后翼子板 | 钣金修复 | ✓ 左后翼子板内骨架 | 无维修痕迹 |
