# 第三方 检测报告

品牌车型	特斯拉 Model Y 2023	车身颜色	白色
车架号	LRWYGCF50PC724771	车牌号	蒙A
使用性质	非营运	初登日期	2023.01.30
车辆类型	小型普通客车	检测内容	二手车认证检测
		表显里程	46958公里
		出厂日期	2023.01
		检测日期	2025.12.26

检测结果为  
**非重大事故 · 非火烧 · 非泡水 · 无结构性损伤**

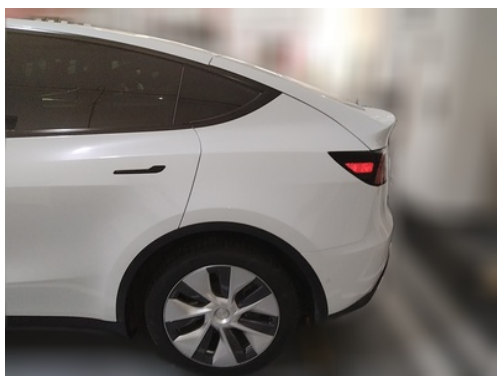
✓ 左后车窗玻璃	正常	✓ 左后三角玻璃	正常
✓ 左后车门	正常	✓ 左后车门封边	正常
✓ 左后车门铰链	正常	✓ 左后车门密封条	正常
✓ 左后车门外拉手	正常	⚠ 左后翼子板	钣金修复
✓ 左后翼子板内骨架	正常	✓ 左后纵梁	正常
✓ 左后纵梁连接板	正常	✓ 左后减震器座	正常
✓ 左后导水槽	正常	✓ 左尾灯框架	正常
✓ 左后尾灯总成	正常	✓ 车身底板	正常
✓ 充电接口及盖板 <small>纯电检测项</small>	正常	✓ 高位刹车灯	正常
✓ 后保险杠	正常	✓ 后防撞梁	正常
✓ 后挡风玻璃	正常	✓ 后风挡下沿	正常
✓ 后围板	正常	✓ 后雾灯	正常
✓ 行李箱封边	正常	⚠ 后备箱盖	钣金修复
✓ 行李箱盖铰链	正常	✓ 行李箱盖内衬	正常
✓ 行李箱隔板	无此部件	✓ 行李箱密封条	正常
✓ 右尾灯框架	正常	✓ 右后尾灯总成	正常
✓ 右后导水槽	正常	✓ 右后纵梁	正常
✓ 右后纵梁连接板	正常	✓ 右后减震器座	正常
✓ 右后翼子板内骨架	正常	✓ 右后翼子板	正常
✓ 右后三角玻璃	正常	✓ 右后车窗玻璃	正常
✓ 右后车门	正常	✓ 右后车门封边	正常
✓ 右后车门铰链	正常	✓ 右后车门密封条	正常
✓ 右后车门外拉手	正常	✓ 右前三角玻璃	无此部件
