# 第三方 检测报告

| 品牌车型 | 特斯拉 Model Y 2024 | 车身颜色 | 白色 |
| 车辆类型 | 小型普通客车 | 检测内容 | 二手车认证检测 |

检测结果为  
非重大事故 · 非火烧 · 非泡水 · 无结构性损伤

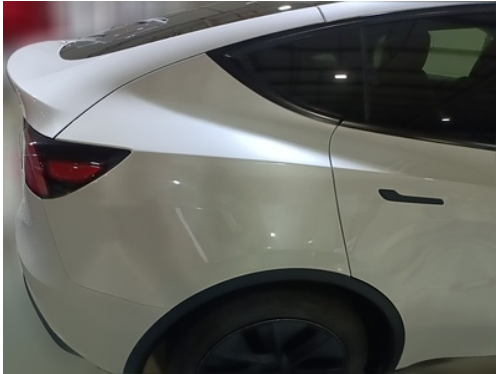
| 漆面照片 | |
|---|---|
| 左后翼子板 | 右后翼子板 |

| 维修检测49项，异常1项，重大事故异常0项 | | | |
|---|---|---|---|
| ⚠ 右后翼子板 | 钣金修复 | ✓ 右后门槛梁 | 无维修痕迹 |
