# 第三方 检测报告

品牌车型 特斯拉 Model Y 2023

检测内容 二手车认证检测

非重大事故 · 非火烧 · 非泡水 · 无结构性损伤

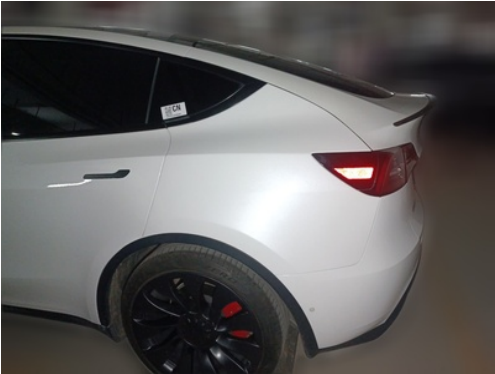
| 漆面照片 | |
|---|---|
| 左后翼子板 | 右后翼子板 |

| 维修检测49项，异常1项，重大事故异常0项 | | | |
|---|---|---|---|
| ⚠ 左后翼子板 | 钣金修复 | ✓ 左后翼子板内骨架 | 无维修痕迹 |

左后翼子板:钣金修复
