第三方 检测报告

品牌车型	特斯拉 Model Y 2023	车身颜色	白色
车架号	LRWYGCF51PC975816	车牌号	皖A
使用性质	非营运	初登日期	2023.06.08
车辆类型	小型普通客车	检测内容	二手车认证检测
		出厂日期	2023.06
		检测日期	2025.12.18

检测结果为
非重大事故 · 非火烧 · 非泡水 · 无结构性损伤

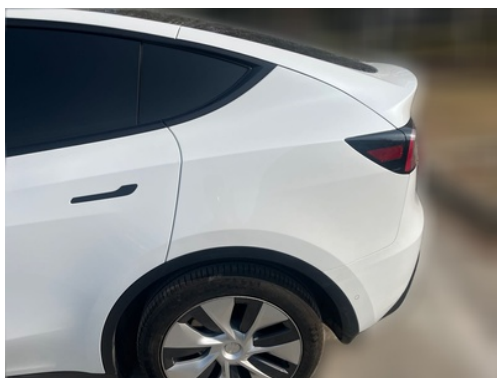
✓ 左后车窗玻璃	正常	✓ 左后三角玻璃	正常
✓ 左后车门	正常	✓ 左后车门封边	正常
✓ 左后车门铰链	正常	✓ 左后车门密封条	正常
✓ 左后车门外拉手	正常	⚠ 左后翼子板	钣金修复
⚠ 左后翼子板内骨架	变形	✓ 左后纵梁	正常
✓ 左后纵梁连接板	正常	✓ 左后减震器座	正常
✓ 左后导水槽	正常	✓ 左尾灯框架	正常
✓ 左后尾灯总成	正常	✓ 车身底板	正常
✓ 充电接口及盖板 <small>纯电检测项</small>	正常	✓ 高位刹车灯	正常
✓ 后保险杠	正常	✓ 后防撞梁	正常
✓ 后挡风玻璃	正常	✓ 后风挡下沿	正常
⚠ 后围板	变形	✓ 后雾灯	正常
✓ 行李箱封边	正常	⚠ 后备箱盖	钣金修复
✓ 行李箱盖铰链	正常	✓ 行李箱盖内衬	正常
✓ 行李箱隔板	无此部件	✓ 行李箱密封条	正常
✓ 右尾灯框架	正常	✓ 右后尾灯总成	正常
✓ 右后导水槽	正常	✓ 右后纵梁	正常
✓ 右后纵梁连接板	正常	✓ 右后减震器座	正常
✓ 右后翼子板内骨架	正常	⚠ 右后翼子板	钣金修复
✓ 右后三角玻璃	正常	✓ 右后车窗玻璃	正常
✓ 右后车门	正常	✓ 右后车门封边	正常
✓ 右后车门铰链	正常	✓ 右后车门密封条	正常
✓ 右后车门外拉手	正常	✓ 右前三角玻璃	无此部件

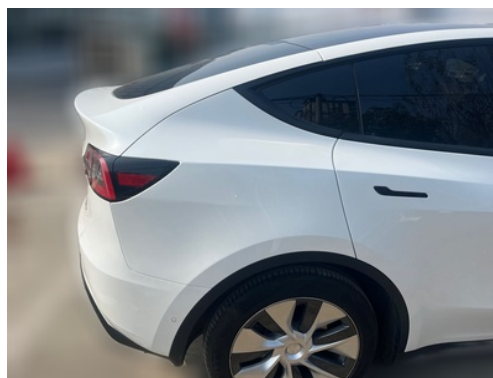
✓ 前防撞梁	无维修痕迹	✓ 前备箱	无维修痕迹
✓ 左前照灯框架	无维修痕迹	✓ 左前纵梁	无维修痕迹
✓ 左前翼子板内骨架	无维修痕迹	✓ 左前减震器座	无维修痕迹
✓ 前围挡板（防火墙）	无维修痕迹	✓ 左车顶边	无维修痕迹
✓ 车顶	无维修痕迹	✓ 左前门槛梁	无维修痕迹
✓ 左后门槛梁	无维修痕迹	✓ 左底大边内侧	无维修痕迹
✓ 左A柱内侧及封边	无维修痕迹	✓ 左B柱内侧及封边	无维修痕迹
✓ 左C柱翼子板连接板	无维修痕迹	✓ 左C柱内侧及封边	无维修痕迹
⚠ 左后翼子板	钣金修复	⚠ 左后翼子板内骨架	变形
✓ 左后减震器座	无维修痕迹	✓ 左后纵梁	无维修痕迹
✓ 左后导水槽	无维修痕迹	✓ 行李箱底板	无维修痕迹
✓ 行李箱底板四边	无维修痕迹	✓ 行李箱封边	无维修痕迹
✓ 行李箱隔板	无此部件	⚠ 后围板	变形
✓ 后防撞梁	无维修痕迹	✓ 车身底板	无维修痕迹
✓ 左尾灯框架	无维修痕迹	✓ 右尾灯框架	无维修痕迹
✓ 右后导水槽	无维修痕迹	✓ 右后纵梁	无维修痕迹
✓ 右后翼子板内骨架	无维修痕迹	✓ 右后减震器座	无维修痕迹
⚠ 右后翼子板	钣金修复	✓ 右后门槛梁	无维修痕迹
✓ 右前门槛梁	无维修痕迹	⚠ 右底大边内侧	变形
