# 第三方 检测报告

| 品牌车型 | 特斯拉 Model Y 2022 | 车身颜色 | 黑色 |
| 车辆类型 | 小型普通客车 | 检测内容 | 二手车认证检测 |

非重大事故 · 非火烧 · 非泡水 · 无结构性损伤

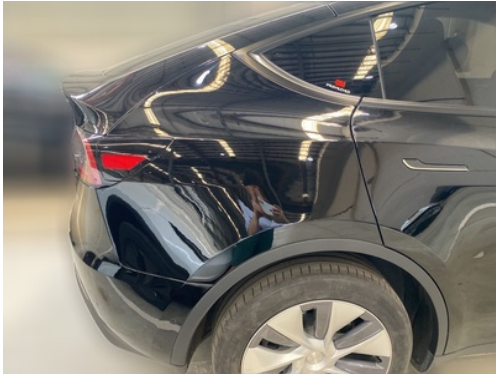
| 漆面照片 | |
|---|---|
| 左后翼子板 | 右后翼子板 |

| 维修检测49项，异常1项，重大事故异常0项 | | | | |
|---|---|---|---|---|
| ⚠ | 右后翼子板 | 钣金修复 | ✓ 右后门槛梁 | 无维修痕迹 |
