# 第三方 检测报告

| 品牌车型 | 特斯拉 Model Y 2024 | 车身颜色 | 白色 |
| 车辆类型 | 小型普通客车 | 检测内容 | 二手车认证检测 |

检测结果为  
非重大事故 · 非火烧 · 非泡水 · 无结构性损伤

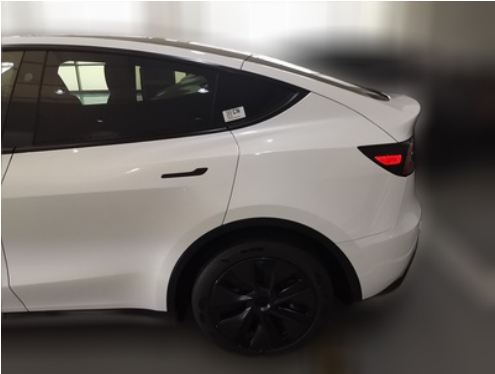
| 漆面照片 | |
|---|---|
| 左后翼子板 | 右后翼子板 |

| 维修检测49项，异常1项，重大事故异常0项 | | | |
|---|---|---|---|
| ⚠ 左后翼子板 | 钣金修复 | ✓ 左后翼子板内骨架 | 无维修痕迹 |
