第三方 检测报告

品牌车型	特斯拉 Model Y 2022	车身颜色	灰色
车架号	LRWYGCFJ9NC224984	车牌号	浙A
使用性质	非营运	初登日期	2022.01.14
车辆类型	小型普通客车	检测内容	二手车认证检测
		出厂日期	2022.01
		检测日期	2025.12.03

检测结果为
非重大事故 · 非火烧 · 非泡水 · 无结构性损伤

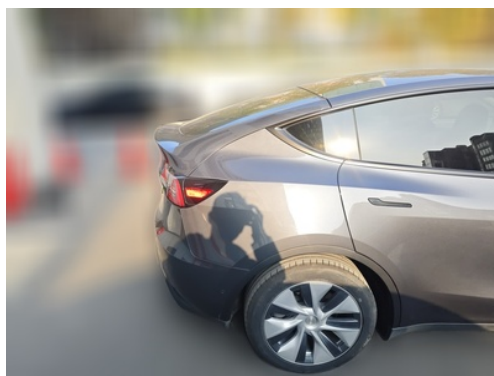
✓ 前防撞梁	无维修痕迹	✓ 前备箱	无维修痕迹
✓ 左前照灯框架	无维修痕迹	✓ 左前纵梁	无维修痕迹
✓ 左前翼子板内骨架	无维修痕迹	✓ 左前减震器座	无维修痕迹
✓ 前围挡板（防火墙）	无维修痕迹	✓ 左车顶边	无维修痕迹
✓ 车顶	无维修痕迹	✓ 左前门槛梁	无维修痕迹
✓ 左后门槛梁	无维修痕迹	✓ 左底大边内侧	无维修痕迹
✓ 左A柱内侧及封边	无维修痕迹	✓ 左B柱内侧及封边	无维修痕迹
✓ 左C柱翼子板连接板	无维修痕迹	✓ 左C柱内侧及封边	无维修痕迹
✓ 左后翼子板	无维修痕迹	✓ 左后翼子板内骨架	无维修痕迹
✓ 左后减震器座	无维修痕迹	✓ 左后纵梁	无维修痕迹
✓ 左后导水槽	无维修痕迹	✓ 行李箱底板	无维修痕迹
✓ 行李箱底板四边	无维修痕迹	✓ 行李箱封边	无维修痕迹
✓ 行李箱隔板	无此部件	✓ 后围板	无维修痕迹
✓ 后防撞梁	无维修痕迹	✓ 车身底板	无维修痕迹
✓ 左尾灯框架	无维修痕迹	✓ 右尾灯框架	无维修痕迹
✓ 右后导水槽	无维修痕迹	✓ 右后纵梁	无维修痕迹
✓ 右后翼子板内骨架	无维修痕迹	✓ 右后减震器座	无维修痕迹
⚠ 右后翼子板	钣金修复	✓ 右后门槛梁	无维修痕迹
✓ 右前门槛梁	无维修痕迹	✓ 右底大边内侧	无维修痕迹
