# 第三方 检测报告

| 品牌车型 | 特斯拉 Model 3 2023 | 车身颜色 | 黑色 |
| 车辆类型 | 小型轿车 | 检测内容 | 二手车认证检测 |

非重大事故 · 非火烧 · 非泡水 · 无结构性损伤

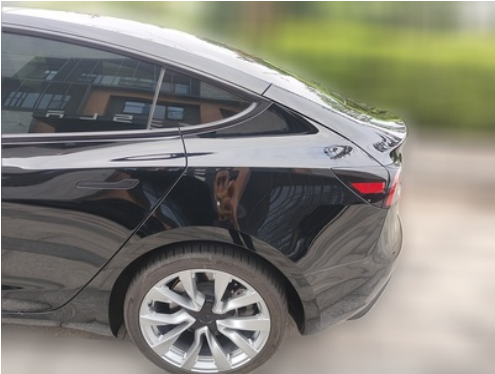
| 漆面照片 | |
|---|---|
| <p>左后翼子板</p> | <p>右后翼子板</p> |

| 维修检测49项，异常1项，重大事故异常0项 | | | | |
|---|---|---|---|---|
| ⚠ | 左后翼子板 | 钣金修复 | ✓ 左后翼子板内骨架 | 无维修痕迹 |
