# 第三方 检测报告

品牌车型 特斯拉 Model Y 2024

检测内容 二手车认证检测

非重大事故 · 非火烧 · 非泡水 · 无结构性损伤

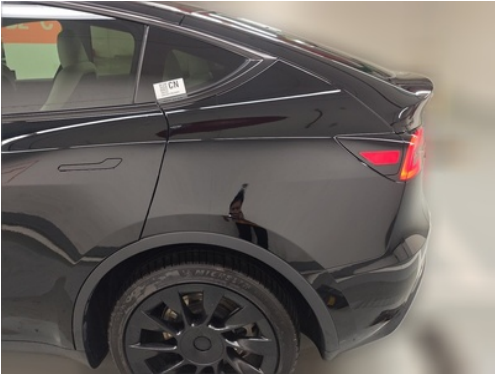
| 漆面照片 | |
|---|---|
| 左后翼子板 | 右后翼子板 |

| 维修检测49项，异常2项，重大事故异常0项 | | | | | |
|---|---|---|---|---|---|
| ⚠ | 左后翼子板 | 钣金修复 | ✓ | 左后翼子板内骨架 | 无维修痕迹 |

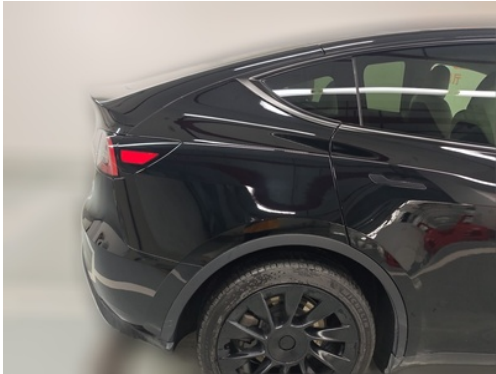
| 维修检测49项，异常2项，重大事故异常0项 | | | | | |
|---|---|---|---|---|---|
| ⚠ | 右后翼子板 | 钣金修复 | ✓ | 右后门槛梁 | 无维修痕迹 |
