# 第三方 检测报告

| 品牌车型 | 特斯拉 Model Y 2023 | 车身颜色 | 灰色 |
| 车架号 | LRWYGCEK2PC786688 | 车牌号 | 苏F |
| 车辆类型 | 小型普通客车 | 检测内容 | 二手车认证检测 |

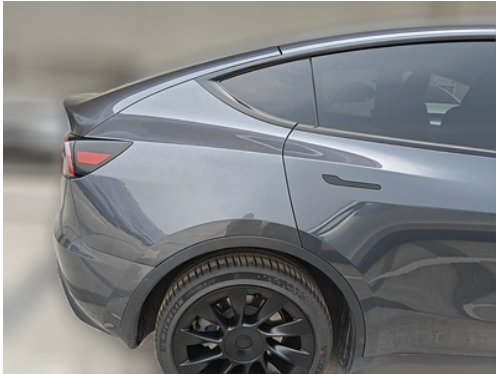
| 漆面照片 | |
|---|---|
| 左后翼子板 | 右后翼子板 |

| 维修检测49项，异常2项，重大事故异常0项 | | | | |
|---|---|---|---|---|
| ⚠ | 右后翼子板 | 钣金修复 | ✓ 右后门槛梁 | 无维修痕迹 |
